IKARUS C42 und C42B: Seitenruderpedal

alle IKARUS C42 und C42 B bis Ser.-Nr. 0212-6517

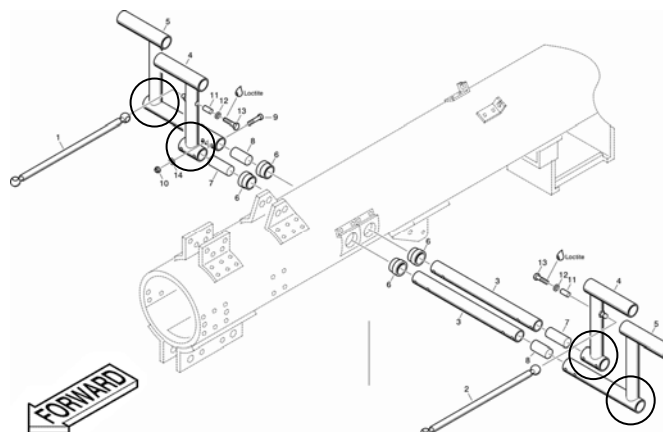
Bei einer C42 kam es beim Rollen zum Bruch des linken Copiloten-Pedals.

Die markierten Bereiche
auf Rissbildung überprüfen

1. Kontrolle der Schweißnaht an der Pedalwurzel auf Rissbildung gemäß nachfolgender Arbeitsanweisung
2. Einbeziehung dieser Kontrolle in die 50-Stunden-Kontrolle
3. Gegebenenfalls Austausch des betroffenen Pedals

Zur Kontrolle sind die Pedalstoßstangen zu lösen und die Pedale, nach Kontrolle der Vorderseite, in Richtung Sitz zu klappen, um die Rückseite untersuchen zu können. Die Kontrolle ist mit einer Lupe mit zehnfacher Vergrößerung durchzuführen. Bei Rissbildung ist das entsprechende Pedal vor dem nächsten Start auszutauschen.
