Hintere Dachrahmen-Aufhängung, angeschweißter U-Beschlag, Anschluss der B- und C-Säulen

alle IKARUS C42

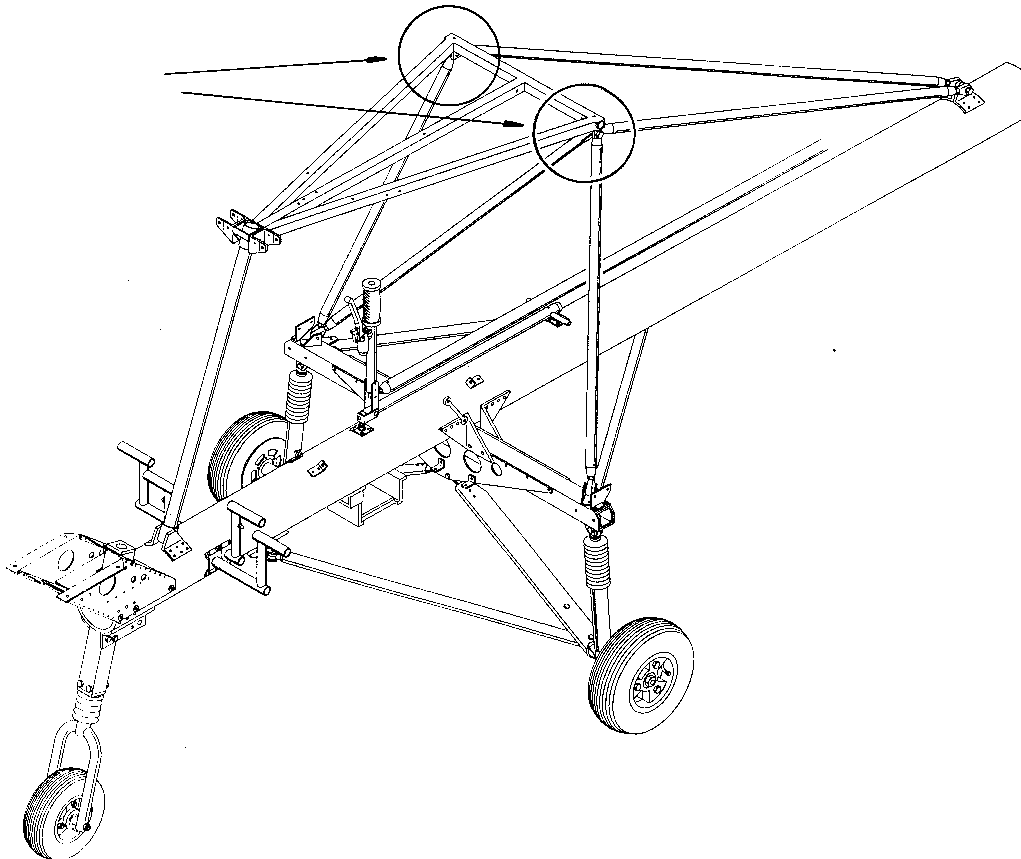
Bei einem Ultraleichtflugzeug Modell IKARUS C 42 wurde festgestellt, dass beide Seitenwangen eines am Dachrahmen angeschweißten U-Beschlages gebrochen waren.

1. Sichtkontrolle auf Rissbildung im Wurzelbereich der Seitenwangen des U-Beschlags. Pos.(1)
2. Überprüfen der Schraube M8 Pos.(2) auf festen Sitz.
Anzugsmoment 20 - 25 Nm

3. Gegebenenfalls Austausch des Dachrahmens
