Muster: Ikarus C 42

COMCO IKARUS TM 42-14 / 08

Ausführung der Seitenruderpedale

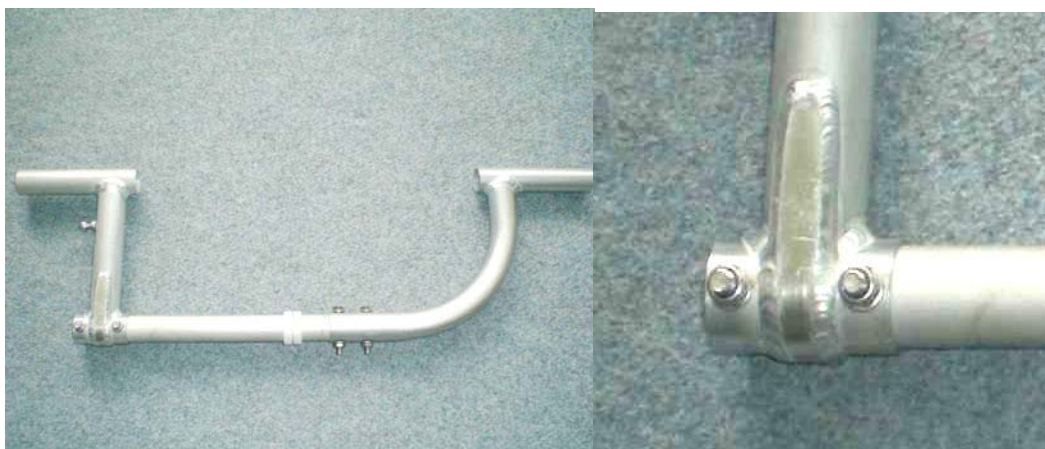
Bild: Teilenummer 42A14.01b und 42A14.02b

Bei der Auswertung der LTA LSG-08-10 wurde festgestellt, dass noch Seitenruderpedale verwendet werden, die nicht den letzten Baustand COMCO IKARUS Teilenummer 42A14.01b und 42A14.02b repräsentieren. Die neue Ausführung ist am gebogenen äußeren und an der vollständig geschweißten Verstärkungslasche am inneren Pedal zu erkennen.

Die alte Ausführung ist auszutauschen. Die LTA-LSG 08-010-1 wird durch diese Lufttüchtigkeitsanweisung ersetzt.

1. Prüfung der eingebauten Pedale gem. Bild 1 und 2, ob der aktuelle Stand vorliegt.
2. Austausch der alten Bauausführung gegen COMCO IKARUS Teilenummer 42A14.01b und 42A14.02b.
3. Mitteilung der Prüfergebnisse auf dem Prüfbericht (Anlage 1 zur LTA LSG 08-014)
4. Bei jeder Vorflugkontrolle sind die Pedale zu kontrollieren und alle 25 Flugstunden gemäß der Technischen Mitteilung des Herstellers Nr. TM 42-13 / 01-08 Rev. 2 zu prüfen.
5. Die neue Ausführung der Pedale ist alle 100 Flugstunden bzw. einmal jährlich gemäß der Technischen Mitteilung des Herstellers Nr. TM 42-14 / 08 zu prüfen.
