SERVICE BULLETIN

SB-42-022-2019 Rev. 1 Inspektion der A-Säule bei C42 A/B/E-Serie mit durch Rumpfrohr durchgeführter A-Säule (C42A bis Werk-Nr.: 1604-7449 C42B bis Werk-Nr.: 1503-7383 C42E bis Werk-Nr.: 1804-7529)

Ausgabedatum: Juli 2019

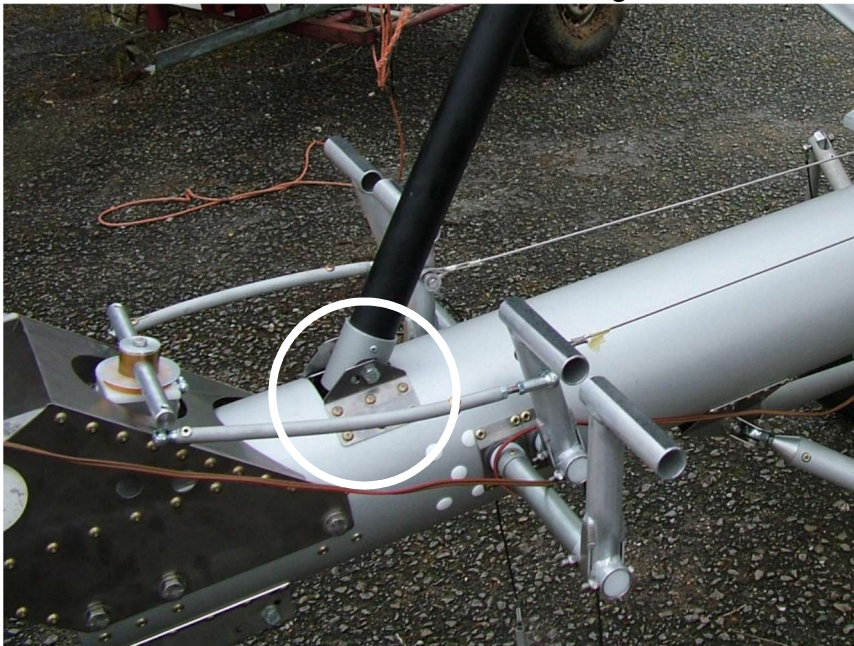
- Bei einem Flugzeug mit einer starken Beschädigung am Rumpfrohr (Riss; Landeschaden) wurde festgestellt, dass die A-Säule in ihrem gesamten Umfang einen Riss erlitt. Dieser wurde durch die äußere Manschette verborgen, die an der Verbindung zwischen A-Säule und Oberseite des Rumpfrohres positioniert ist. Die Position wurde durch den kleinen Niet sichergestellt, der lediglich dazu dient, die Manschette an der A-Säule zu positionieren. Siehe Abbildungen 1 und 2.

- Es wird angenommen, dass der Riss ein Ergebnis übermäßiger Belastung der A-Säule war, hervorgerufen durch das Beinaheversagen des Rumpfrohres. Ein ähnlicher im Ausland aufgetretener Fall ist bekannt, bei dem ein Flugzeug Schäden am Fahrwerk erlitten hatte.

- Es ist jedoch möglich, dass die Rissbildung auch mit Ermüdung der A-Säule an dieser Stelle zusammen hängt. Daher wird auch eine Inspektion der Flugzeuge mit hoher Betriebszeit empfohlen sowie diejenigen, die einen Schaden erlitten haben, der die A-Säule übermäßig belastet haben könnte.

Abbildung 1: A-Säulenbefestigung an der Oberseite des Rumpfrohres. Untere Befestigungsschraube unter Hauptrumpfrohr sichtbar und am hinteren Ende der Halterung am Bugradträger befestigt.

Wir empfehlen die innere Oberfläche der A-Säule in dem Bereich, in dem der Bolzen die Verbindung zur Oberseite des Rumpfrohrs durchdringt, visuell zu überprüfen. Die visuelle Überprüfung muss mit einem Endoskop durchgeführt werden, welches am unteren Ende (Loch in Rumpfboot hinter Bugradträger) der A-Säule eingeführt werden kann. Ist die Kabellänge der Kamera lang genug (mehr als 1m), kann das Dach abgebaut und die gefährdende Stelle ebenfalls von oben begutachtet werden.

Sollten bei der Inspektion Risse gefunden werden, **darf** das Flugzeug **nicht geflogen werden**. Vor der Wiederinbetriebnahme muss die A-Säule ersetzt werden.

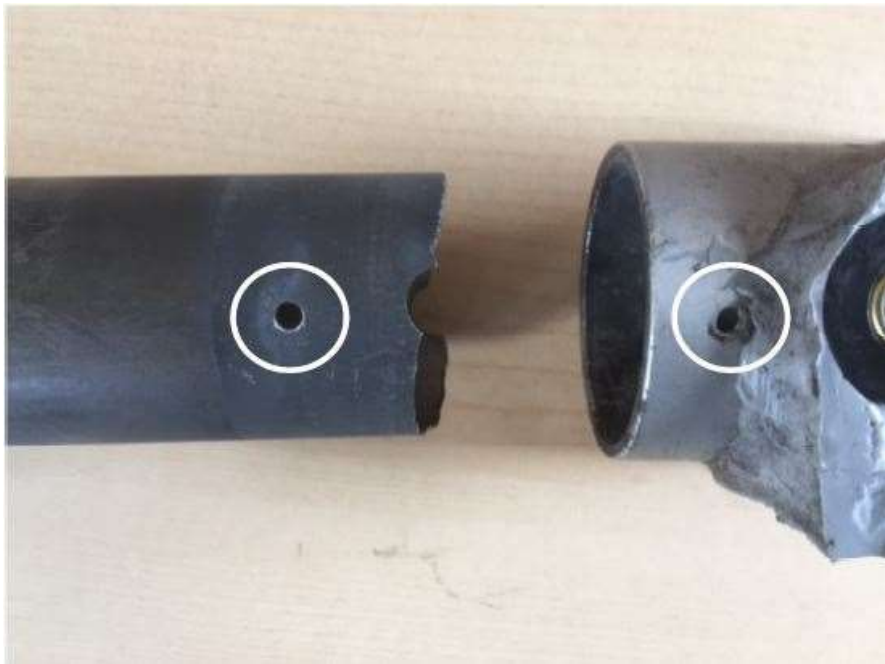
*Abbildung 2: Gerissene A-Säule vom äußeren Hülsenteil (rechts im Bild) entfernt.
Eingekreiste Löcher zeigen die Position des Niets, der die Teile in axialer Position gehalten hat.*

- Wenn sich solche Risse ausbreiten, wird die strukturelle Funktion der A-Säule gefährdet.
