Muster: **IKARUS C42**Geräte-Kennblatt-Nr.: **61141**

Datum: Juli 1998

Vordere und hintere Befestigungsschraube am Steuerknüppel-Torsionsrohr

alle IKARUS C42

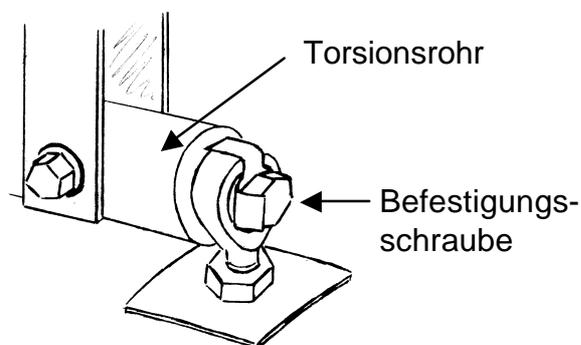
Durch Schwergängigkeit oder Festsitz der Gelenkkopflager können sich die Befestigungsschrauben lösen. Ein Verlust einer dieser Schrauben kann eine erhebliche Beeinträchtigung der Höhenrudersteuerung zur Folge haben.

1. Überprüfung beider Verschraubungen auf Festsitz und Spielfreiheit sowie des ordnungsgemäßen Sitzes der Schraubensicherungen.  
Überprüfung der Gelenkkopflager auf Leichtgängigkeit.
2. Gegebenenfalls Anbringung einer neuen Sicherung und/oder Austausch des Gelenkkopflagers.

- vor dem nächsten Flug
- Einbeziehung in die 25 Std-Kontrolle
