IKARUS C42 und C42B: Höhenruder-Lagerbock

alle IKARUS C42 und C42B mit einem Höhenruder-Lagerbock aus Aluminium

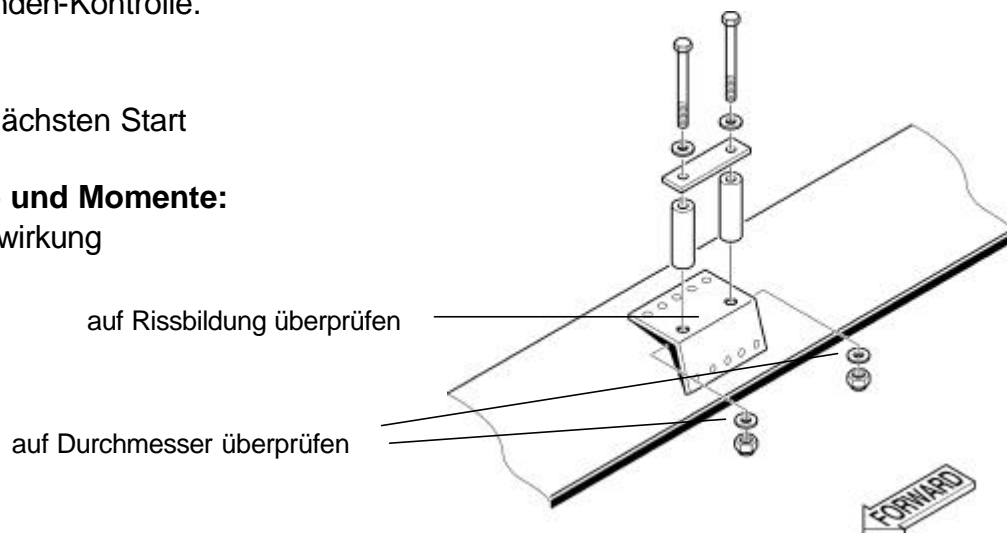
Bei zwei IKARUS C42B wurden Risse im Höhenruder-Lagerbock festgestellt.

1. Sichtkontrolle des Höhenruder-Lagerbocks auf Rissbildung im Bereich der Biegung.
Bei Rissbildung: Austausch des Höhenruder-Lagerbocks.
2. Kontrolle des Unterlegscheiben-Außendurchmessers (18 mm oder 12 mm) unterhalb des Höhenruder-Lagerbocks. Bei Scheibendurchmesser 12 mm: Demontage der Polyamid-Anschlagdistanzen und Sichtkontrolle des Höhenruder-Lagerbocks auf Rissbildung im Bereich der Schrauben-Durchgangslöcher. Austausch der Unterlegscheiben durch V2A-"Karosseriescheiben". Bei Rissbildung: Austausch des Höhenruder-Lagerbocks.
3. Einbeziehung der Sichtkontrolle auf Rissbildung im Bereich der Biegung in die 50-Stunden-Kontrolle.

Nach dem Lösen der Befestigungsschrauben der Polyamid-Anschlagdistanzen müssen neue M6-Stopmuttern verwendet werden.

Anzugsmoment: ca. 13 bis 15 Nm.
