Technische Mitteilung

TM 42-12 / 07-05

Gurtaufhängung der IKARUS C42

alle IKARUS C42 bis Bj. 04/2001 mit Ausklinkbeschlägen an den Schultergurten

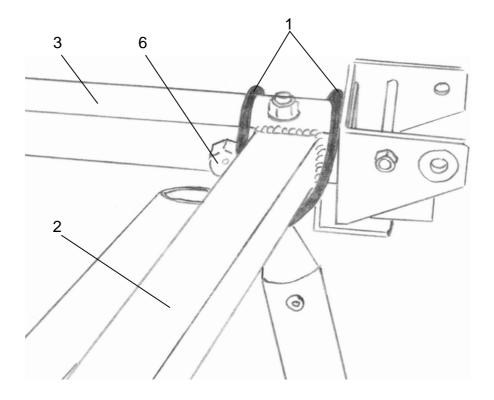
Ansicht von vorne

Bei einem Flugunfall kam es bei einer C42 zum Bruch der Schultergurtaufhängungen.

Die Anbringung der Stahlschlinge für Pilot und Copilot erfolgt gemäß nachfolgender Skizze.

Hierzu muss die Stahlschlinge (1) unter dem Längsrahmenrohr (2) hindurch über das Querrahmenrohr (3) nach hinten geführt werden. Die beiden Enden der Stahlschlinge (1) werden seitlich der C-Säule (4) nach unten geführt. Unter der C-Säule (4) werden die Seilkauschen durch Einhängen des Ausklinkbeschlages (5) verbunden. Die M8-Mutter (6) innerhalb des Längsrahmenrohres (2) wird mittels der mitgelieferten Kunststoffkappe abgedeckt.
