IKARUS C42 und C42B: Seitenruderpedal

alle IKARUS C42 und C42 B bis Ser.-Nr. 0603-6799

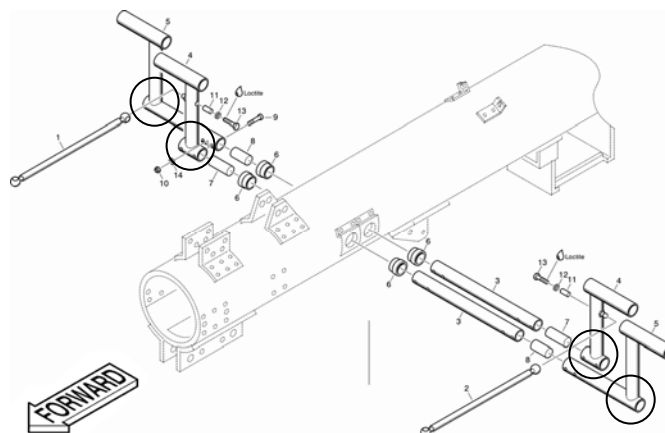
Bei einer C42 kam es beim Rollen zum Bruch des linken Copiloten-Pedals.

Die markierten Bereiche auf Rissbildung überprüfen

1. Kontrolle der Schweißnaht an der Pedalwurzel auf Rissbildung gemäß nachfolgender Arbeitsanweisung
2. Einbeziehung dieser Kontrolle in die 50-Stunden-Kontrolle
3. Gegebenenfalls Austausch des betroffenen Pedals

Zur Kontrolle sind die Pedalstoßstangen zu lösen und die Pedale, nach Kontrolle der Vorderseite, in Richtung Sitz zu klappen, um die Rückseite untersuchen zu können. Bei Rissbildung ist das entsprechende Pedal vor dem nächsten Start auszutauschen.
