IKARUS C42 und C42B: Seitenruderpedal

alle IKARUS C42 und C42 B bis Ser.-Nr. 0603-6799

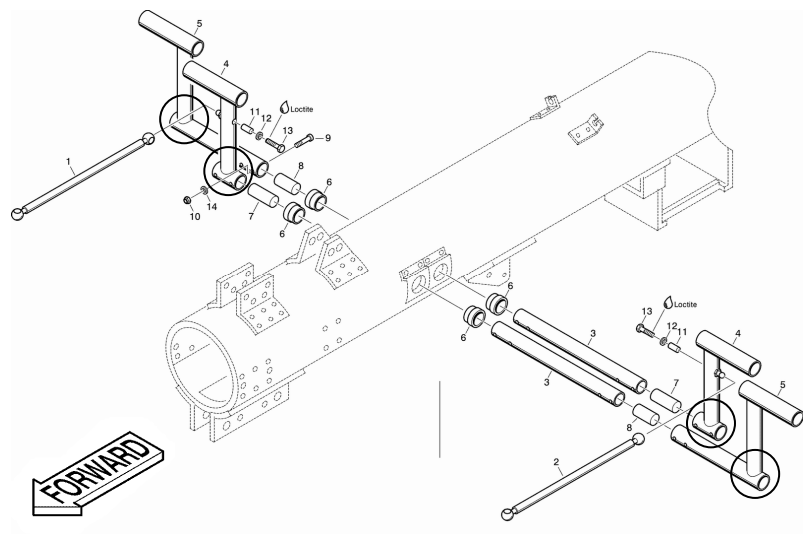
Bei einer C42 kam es zum Bruch des linken Copiloten-Pedals.

Die markierten Bereiche auf Rissbildung überprüfen

Zur Kontrolle sind die Pedalstoßstangen zu lösen und die Pedale, nach Kontrolle der Vorderseite, in Richtung Sitz zu klappen, um die Rückseite untersuchen zu können. Bei Rissbildung ist das entsprechende Pedal vor dem nächsten Start auszutauschen.

Austauschpedale, Teilenummer 42A14.01b und 42A14.02b, verbaut seit April '06, können bei COMCO IKARUS bezogen werden.
