**Muster:** Ikarus C 42

**Gerätekenntblatt-Nr.:** 61141

TM 42-13 / 01-08 Rev. 2

Seitenruderpedal

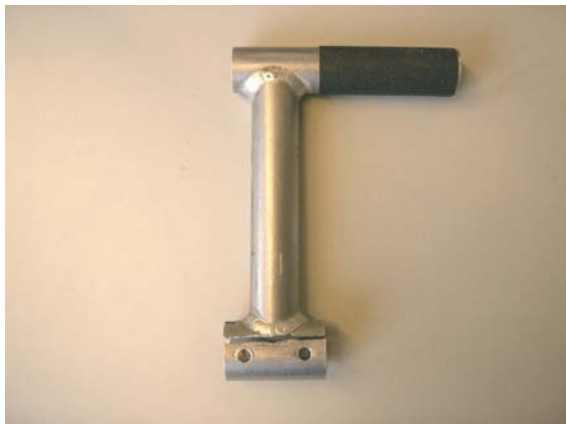
Bild 2006

Beim Betrieb einer C 42 kam es erneut zum Bruch eines Seitenruderpedals. Bereits 2006 war diese Störung aufgetreten. Die Halter wurden mit einer Technischen Mitteilung darauf hingewiesen und die Lufttüchtigkeitsanweisung LTA-Nr. LSG 06-001-1 bekanntgegeben. Die LTA-Nr. 06-001-1 wird durch diese Lufttüchtigkeitsanweisung ersetzt.

1. Prüfung der Pedale gemäß der Technischen Mitteilung des Herstellers Nr. TM 42-13 / 01-08 Rev. 2
2. Mitteilung der Prüfergebnisse auf dem Prüfbericht (Anlage 1 zur LTA LSG 08-010)
3. Bei jeder Vorflugkontrolle sind die Pedale zu kontrollieren und aller 25 Flugstunden gemäß der Technischen Mitteilung des Herstellers Nr. TM 42-13 / 01-08 Rev. 2 zu prüfen.
