Befestigungselemente (Kunststoff-Spreizverschlüsse Typ Nylatch):
Tragflächen-, Rumpf- und Frontscheibenanschluß des Kabinendachs der IKARUS C42

alle C42

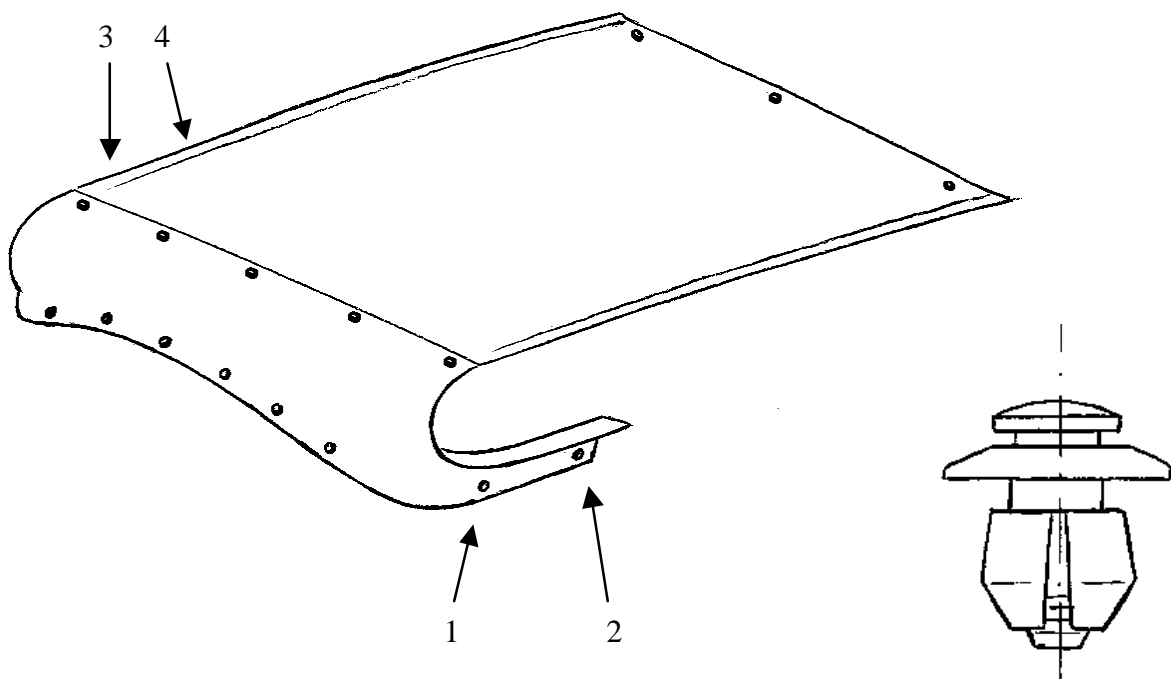
Durch Verschleiß der Kunststoff-Spreizverschlüsse und Aufweitung der Bohrungen, möglicherweise durch Vibration, können sich diese lösen oder abbrechen. Dies kann ein Lösen des Daches zur Folge haben.

Ein Austausch der seitlichen Spreizverschlüsse (Nr. 1-4) ist nicht erforderlich, da diese weniger stark belastet werden.

Ersatz der Spreizverschlüsse durch Camloc Schnellverschlüsse oder, wenn die Flächen nur selten angeklappt werden, Ersatz durch Schraubverbindungen.
